Aus dem Zentrum für Augenheilkunde der Universität zu Köln
Klinik und Poliklinik für Allgemeine Augenheilkunde
Direktor: Universitätsprofessor Dr. med. C. Cursiefen

Auswirkungen hydrostatischer Druckveränderungen auf Augenprothesen aus Glas

Inaugural-Dissertation zur Erlangung der zahnärztlichen Doktorwürde
der Medizinischen Fakultät
der Universität zu Köln

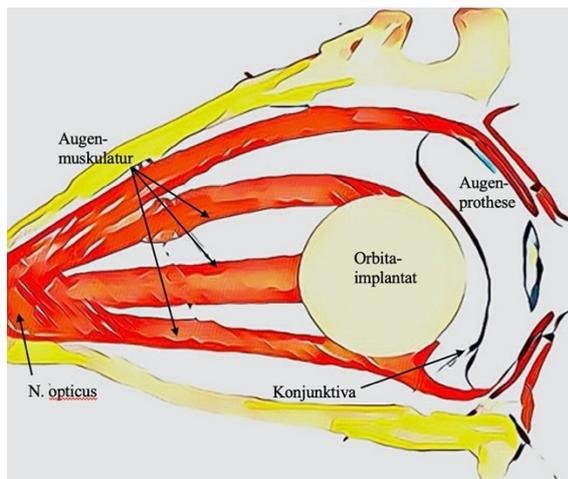
Abbildung 1 Schema einer mit Orbitaimplantat und Augenprothese versorgten Augenhöhle

Im Anschluss an eine erfolgreiche und komplikationslose Entfernung des Auges, wird, bei Bedarf, im Rahmen der Eviszeration und Enukektion ein passendes Orbitaimplantat ausgewählt und eingesetzt. Dies erfolgt entweder simultan oder in einer zweiten Operation. Das Implantat gleicht zum einen bestenfalls den Volumenverlust der Orbita aus, zum anderen überträgt es die Muskelbewegungen auf die spätere Prothese (s. Abb.1).

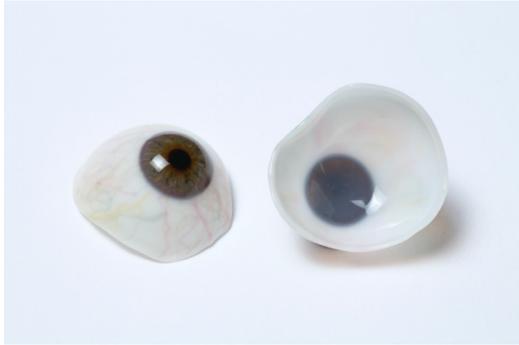
Abbildung 2 Schalenprothese aus Kryolith-Glas

Wenn nicht genügend Platz im Bindehautsack gegeben ist, kann eine dünne, einwandige Schalenprothese eingesetzt werden (s. Abb. 2). Schalenprothesen können aus PMMA oder Kryolith-Glas gefertigt werden ¹³.

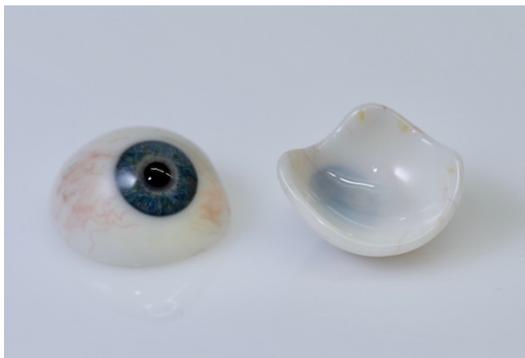
Abbildung 3 Reformauge aus Kryolith-Glas

Nach Enukleation oder Eviszeration können Reformaugen den Volumenverlust der Augenhöhle ausgleichen und gleichzeitig für eine ästhetische Rehabilitation sorgen ^{35,38,39}. Diese Art der Augenprothesen werden aus Kryolith-Glas hergestellt, sind doppelwandig und hohl (s. Abb. 3) ⁴⁰.

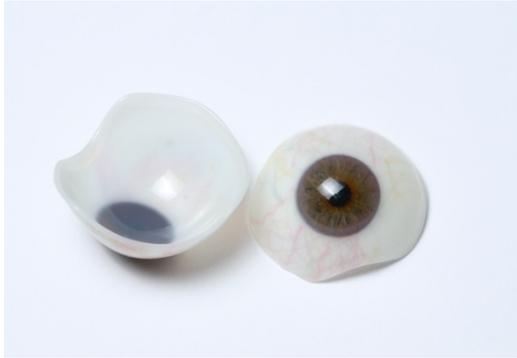
Abbildung 4 Bulbusschale aus Kryolith-Glas

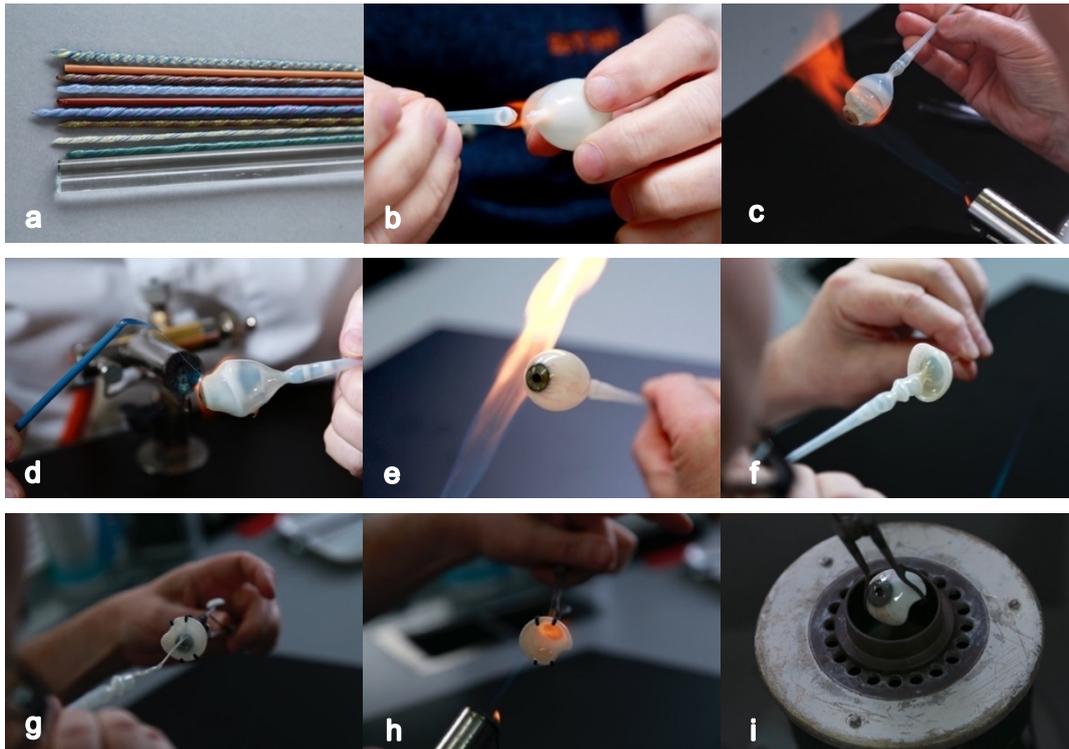
Abbildung 8 Herstellung einer Kryolith-Glas-Prothese **a** oben Strukturglasroststifte, unten Kryolith-Glas-Röhren **b** Fixierung der Glasröhre an dem Rohling **c** Formen der Hohlkugel in der Flamme **d** Einbringen blauer Glasfäden zur Imitation von Gefäßen **e** langsame Reduzierung der Hitze zwecks Eintrübung der Prothesenoberfläche **f** Erhitzen und Formen der Rückseite der Prothese **g** Abtrennung der Glasröhre durch rotierende Bewegungen **h** abschließende Feuerpolitur **i** fertiggestelltes Glasauge, welches zum Auskühlen in einen angewärmten Metallbehälter gegeben wird

Bei der Herstellung von Kryolith-Glas für Augenprothesen, wird das Material in den herstellenden Fabriken zunächst bei Temperaturen über 1200 °C geschmolzen. Das Material wird zu Glasröhren mit einem Standard-Durchmesser von 2-3 cm gezogen. Diese Röhren werden dann von Okularisten zu Hohlkugeln geblasen, auf die mit Strukturglasalstiften eine Iris und eine Pupille aufgebracht werden. Es entstehen so genannte Rohlinge oder auch „Halbfabrikate“. Patientenspezifisch sucht der Okularist, gemeinsam mit dem enukleierten Patienten, einen Rohling aus, dessen Iris der des Patienten entspricht. Muss diese Farbe noch

modifiziert werden, können weitere Änderungen durch die Verwendung von Strukturglasroststiften vorgenommen werden. Durch die Einschmelzung von feinen Glasfäden, werden Äderchen nachgeahmt (s. Abb. 8d). Um nicht nur die Farbe, sondern auch die Form des Glasauges bestmöglich an den Patienten anzupassen, wird, sofern möglich, ein zur Orbita des Patienten passendes, Modellauge als Vorlage genutzt. Eine Glasröhre wird am Rohling befestigt und dient dem Okularisten als Mundstück zum Glasblasen (s. Abb. 8b). Teile der Kugel werden in einer Flamme erwärmt und nach und nach an die Form des Modellauges angenähert (s. Abb. 8c). Ist die passende Form gebildet, entsteht abschließend durch Ansaugen der Luft, eine konkave Rückwand, die sich an das von Bindehaut überzogene Orbitaimplantat oder an den Augapfel des Patienten anlegen kann (s. Abb. 8f). Die Befestigungsröhre wird vom modifizierten Glasauge abgeschmolzen (s. Abb. 8g). Um eine Eintrübung des Glases zu erhalten, wird die Hitze langsam reduziert. Dann wird die Prothese erneut in die Flamme gehalten, zur so genannten Feuerpolitur, bei welcher sie ihre glatte Oberfläche erhält (s. Abb. 8h). Anschließend kann die Prothese in einem angewärmten Metallbehälter weiter abkühlen (s. Abb. 8i). Ist die Prothese vollständig abgekühlt, kann sie eingesetzt werden ³⁹. Somit können Glasprothesen in einer Sitzung angepasst werden. Innerhalb der ersten drei Stunden nach Modifizierung, können noch weitere Veränderungen vorgenommen werden. Bei längerem Kontakt mit dem Tränenfilm, kommt es zu irreversiblen Strukturveränderungen im Glas, was nachträgliche Umgestaltungen nicht mehr ermöglicht ¹³.

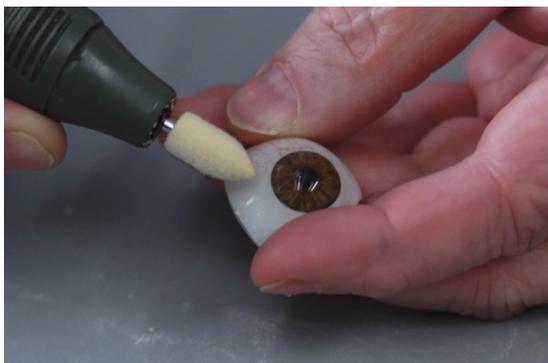
Abbildung 9 Politur einer PMMA-Prothese

Bei der Verwendung eines „Fitting Sets“ zur Herstellung einer PMMA-Prothese wird zunächst ein, zu dem Patienten passendes, Modellauge ausgewählt. Um das Modellauge an die Augenhöhlenform des Patienten anzupassen, kann Wachs aufgebracht werden (Abb. 4a). Ist die erwünschte Form modelliert, kann die Prothese, wie nach Abdrucknahme, in Kunststoff überführt und geglättet werden ⁵⁹. Verschiedenfarbige Kunststoffscheibchen, die die Iris imitieren sollen, werden in der Regel von Hand mit Ölfarben bemalt. Die Scheibchen können in einer Vertiefung auf der Prothesenoberfläche übereinander platziert werden, um optisch eine Tiefenschärfe zu erzielen (Abb. 4b). Um die Ästhetik von Hornhaut und Vorderkammer nachzuahmen, kann eine transparente Kunststoffscheibe über der künstlichen Iris platziert werden. Es ist ebenso möglich, die Iris mit Zobelbürstchen und Acrylfarbe direkt auf das Modellauge aufzumalen (Abb. 4c) ³⁷. Um die Sklera natürlicher zu gestalten, können Baumwollfäden als Äderchen auf die Prothese geklebt werden. Anschließend wird das Kunstauge geglättet (Abb. 4d), mit durchsichtigem Kunststoff beschichtet und erneut polymerisiert. Nach abschließender Politur ist die Augenprothese fertiggestellt ³⁷. Die Herstellung und Anpassung von PMMA-Prothesen nehmen, im Vergleich zu Kryolith-Glas Prothesen, mehrere Sitzungen in Anspruch ^{1,32,33,55}. Nach Eingliederung der Prothese am Patienten, wird dieser abschließend hinsichtlich des Einsetzens und des Herausnehmens instruiert ⁵⁹.

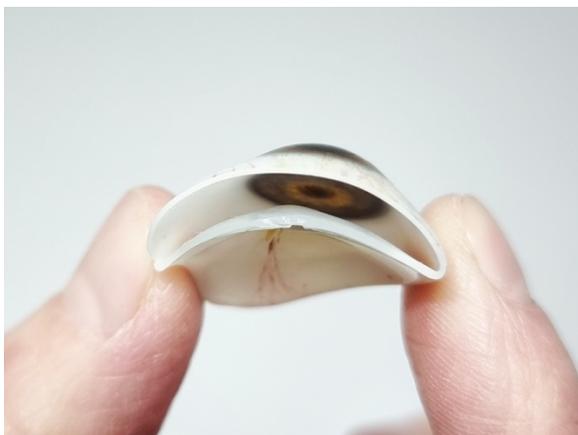
Abbildung 10 Defekte Kryolith-Glas-Prothese

kommt es zum Austausch der Alkali-Ionen was das Gerüst auslaugt und dazu führt, dass es als Kieselgel-Gerüst zurückbleibt. Im Basischen werden die Verbindungen zwischen Sauerstoff und Silizium durch die Hydroxyl-Ionen gespalten, was durch Abspaltung von Kieselsäure-Anionen zur Auflösung des Glasgerüsts führen kann. Außerdem kommt es durch die freie Kieselsäure zu einer Denaturierung der Proteine, welche sich dann auf der Prothesenoberfläche ansammeln. Je länger die hydrolytische Einwirkungszeit ist, desto größer ist die gelöste Glasmenge. Diese Angriffe erzeugen Defekte in der Glasoberfläche, welche letztendlich zum Bruch der Augenprothesen führen können (s. Abbildung 10) ⁵³.

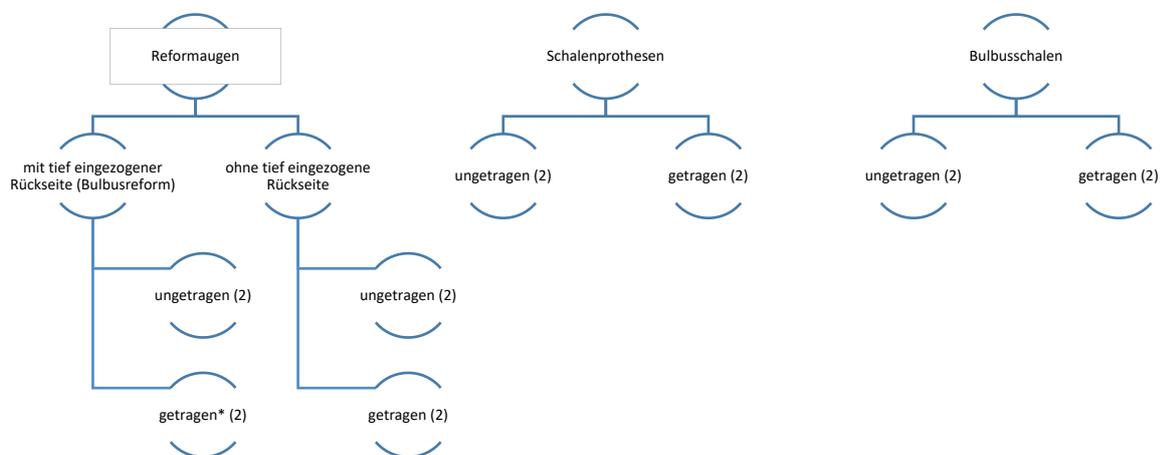
Abbildung 11 Material Schema, *getragen = 1 Jahr getragen

In dieser Studie wurden daher vier verschiedene Prothesenformen geprüft: Reformaugen mit tief eingezogener Rückseite, auch Bulbusreformaugen genannt, Reformaugen ohne tief eingezogener Rückseite, Schalenprothesen und Bulbusschalen. Es wurden jeweils mindestens zwei neue, ungetragene und zwei bereits ein Jahr getragene Prothesen geprüft (s. Abb. 11). Die Prothesen wurden von dem Institut für Augenprothetik W. Trester GmbH in Köln hergestellt bzw. gesammelt und uns im Anschluss zur Verfügung gestellt.

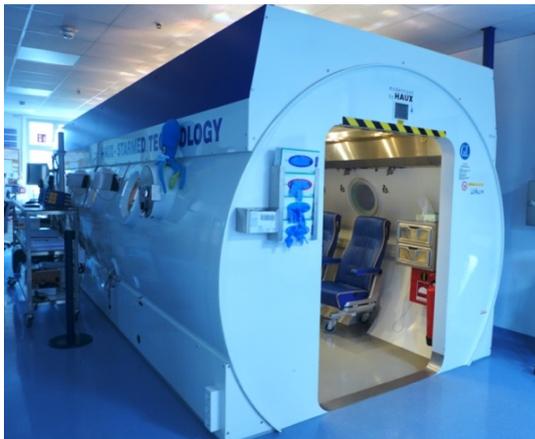
Abbildung 12 Druckkammer HBO, Universitätsklinik Düsseldorf

Die ersten Versuche zur Prüfung der Einflüsse von hydrostatischen Veränderungen auf die Haltbarkeit von Augenprothesen aus Kryolith-Glas fanden in der Abteilung der Hyperbaren Sauerstofftherapie, kurz HBO, der Universitätsklinik Düsseldorf statt. Da der Maximaldruck der Druckkammer 6,1 bar beträgt, definierten wir diesen zunächst auch als solchen für unsere ersten Versuche.

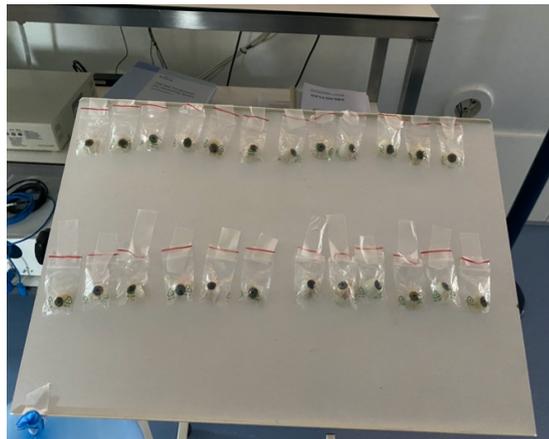
Abbildung 13 Anordnung der Augenprothesen in definierter Reihenfolge (obere Reihe von links nach rechts je drei Bulbusreformaugen ungetragen, getragen, Reformaugen getragen, ungetragen, untere Reihe von links nach rechts je drei Schalenprothesen ungetragen, getragen, Bulbuschale getragen, ungetragen)

Die Augenprothesen wurden, in einer zuvor festgelegten Reihenfolge (s. Abbildung 13), auf einem Tisch befestigt. Diese wurden in der Haupt-, bzw. Vorkammer so positioniert, dass die Prothesen durch die Fenster der Druckkammer von außen sichtbar waren. Beide Versuche wurden gefilmt, die Druckveränderungen wurden gemessen. Im Anschluss an die Versuche wurden die Prothesen mittels Lupenbrille auf etwaige Oberflächenveränderung untersucht.

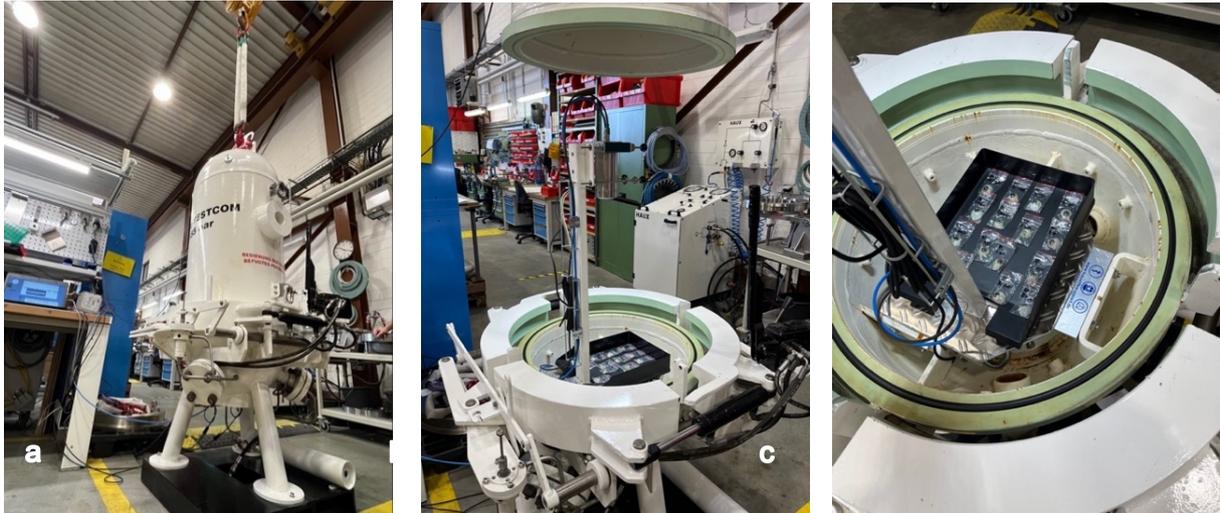
Abbildung 14 a Druckkammer HAUX-LIFE-SUPPORT GmbH

b Positionierung der Prothesen in der Druckkammer

Nach dem Druckversuch in der HBO, wo ein Maximaldruck von 6,1 bar erzeugt werden konnte, wurden erneut Druckversuche, mit höheren Druckverhältnissen, in Karlsbad, Ittersbach, bei der Firma HAUX-LIFE-SUPPORT GmbH, durchgeführt. Dazu wurden die verschiedenen Prothesen in definierter Reihenfolge in der Druckkammer positioniert und unterschiedlichen Druckverhältnissen ausgesetzt. Alle Versuche wurden videodokumentiert, es wurde beobachtet, bei welchem Druck welche Prothesenform einen Defekt erlitt. Zudem wurden die Druckveränderungen gemessen und im Anschluss wurden die Prothesenoberflächen mit einer Lupenbrille mit 4,3-facher Vergrößerung inspiziert. Wichtig zu erwähnen ist, dass bei den Messungen in Karlsbad, der natürliche Luftdruck von 1 bar nicht berücksichtigt wurde. Die Druckkammer misst ausschließlich den Überdruck. Daher entspricht hier ein Druckwert von 6,1 bar einer Tauchtiefe von etwa 62 Metern. In der HBO hingegen wird der natürliche Luftdruck berücksichtigt. Das heißt, ein dort gemessener Druck von 6,1 bar, entspricht einer Tauchtiefe von etwa 52 Metern.

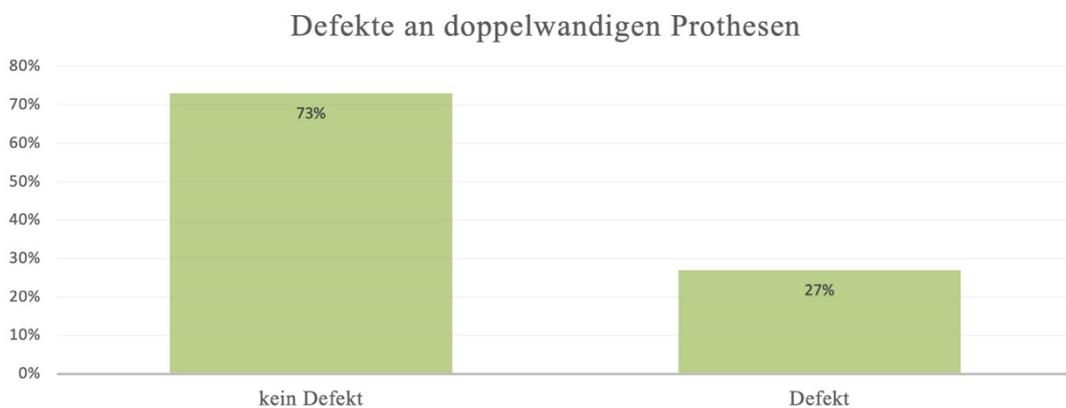
Abbildung 15 Anzahl der doppelwandigen Prothesen (Bulbusreform-, Reformaugen) in Prozent, die in allen Versuchen einen/keinen Defekt erlitten

Die ersten Versuche in der Druckkammer der HBO führten bei einem Maximaldruck von 6,1 bar, zu keinen Defekten an den geprüften Augenprothesen. Die daraufhin durchgeführten Versuche bei der Firma HAUX-LIFE-SUPPORT GmbH zeigten, dass die Prothesen bei höheren Druckwerten Defekte erlitten. So zerbrachen bei den folgenden Prüfungen insgesamt 30 von 112 Prothesen. Von den 27 % der Prothesen, die einen Defekt erlitten, zerbrachen ausschließlich doppelwandige Prothesen. Keinen Defekt erlitten insgesamt 73 % der geprüften Glasaugen (s. Abb. 15).

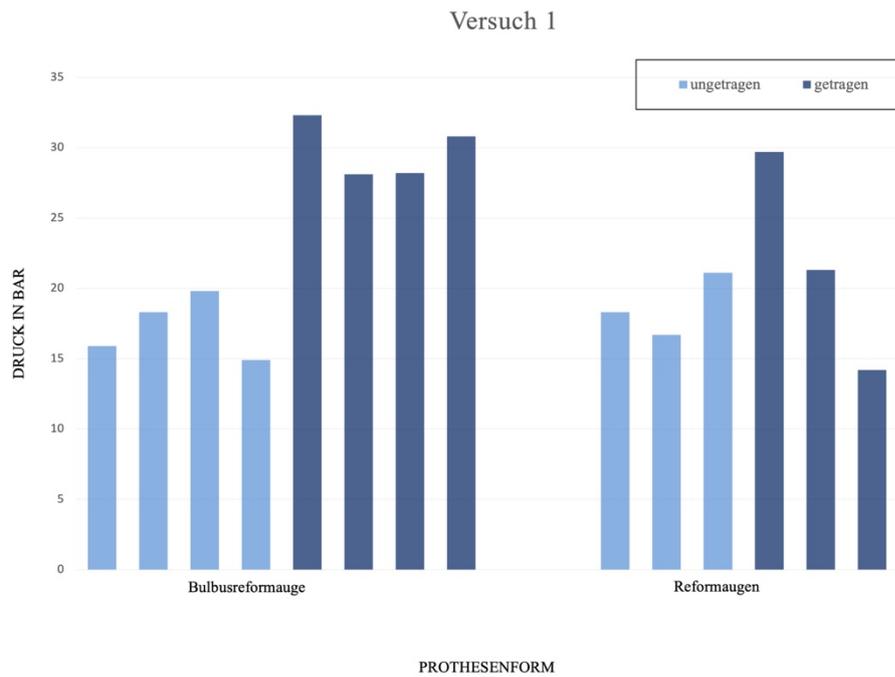
Abbildung 16 Versuch 1, Druckwerte (in bar), bei denen die geprüften Prothesentypen einen Defekt erlitten

Im ersten Versuch explodierten ungetragene Bulbusreformaugen (Br u) bei 15,9, 18,3, 19,8 und 14,9 bar. Die getragenen der gleichen Art (Br g) zerbrachen erst bei 32,3, 28,1, 28,2 und 30,8 bar. Die ungetragenen Reformaugen (R u) erlitten bei 18,3, 16,7 und 21,1 bar Defekte. Die getragenen Reformaugen (R g) hingegen bei 29,7, 21,3 sowie 14,2 bar (s. Abb. 16). Die Schalenprothesen sowie die Bulbuschalen blieben unversehrt.

Somit führte im ersten Versuch ein schneller Druckanstieg auf etwa 40 bar zu Defekten an 87,5% der doppelwandigen Prothesen. Nur ein ungetragenes und ein getragenes Reformauge wiesen keine Defekte auf.

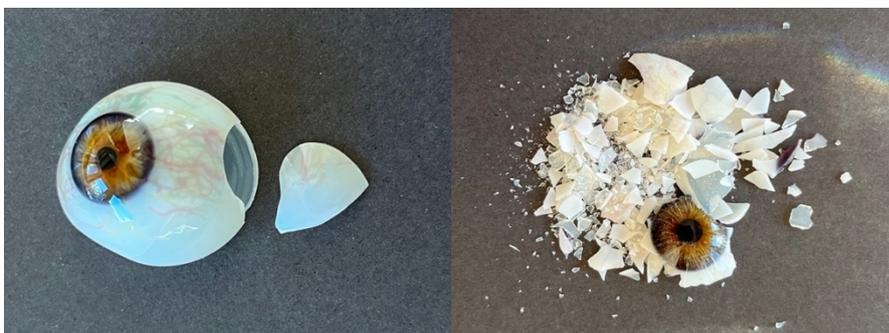
Abbildung 17 Defekte Augenprothesen, Detailaufnahmen

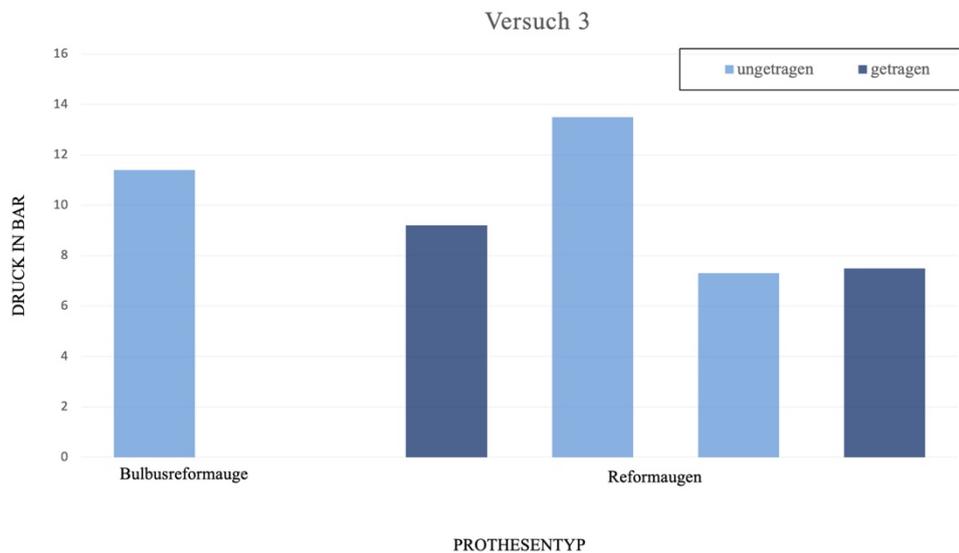
Abbildung 18 Versuch 3, Druckwerte (in bar), bei denen die geprüften Prothesentypen einen Defekt erlitten

Im dritten Versuch, bei dem mit 16 bar eine Tiefe von etwa 163 Metern simuliert wurde, explodierten ein ungetragenes Bulbusrefomaug, bei 11,4 bar, ein getragenes dieser Art bereits bei 9,2 bar. Beide ungetragenen Reformaugen erlitten Defekte bei 13,5 und 7,3 bar. Sowie ein getragenes Refomaug bei 7,5 (s. Abb. 18).

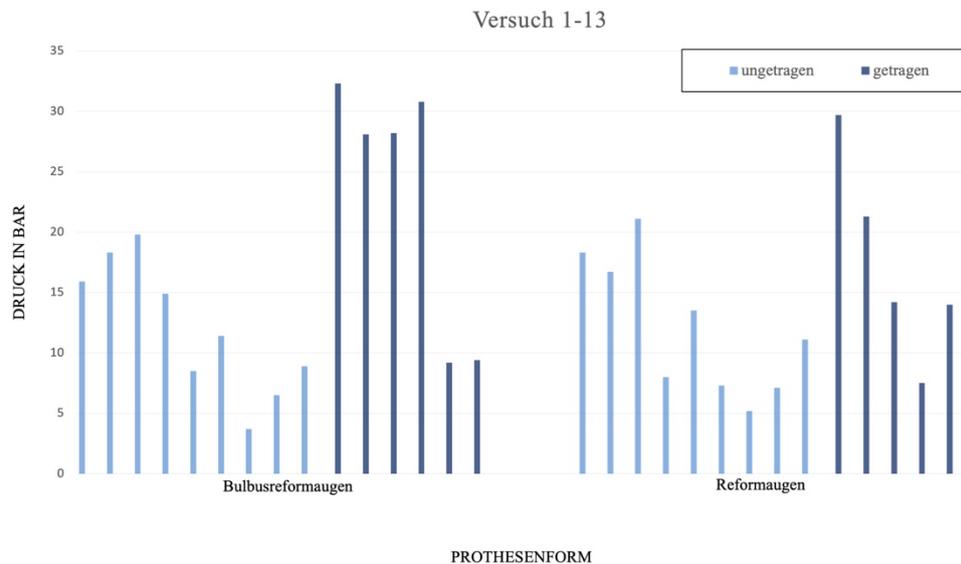
Abbildung 19 Übersicht der Druckwerte (in bar), bei denen alle geprüften doppelwandigen Prothesentypen einen Defekt erlitten

Bei dem zweiten Versuch, bei dem ein Druck von 20 bar und eine Tiefe von etwa 204 Metern simuliert wurden, erlitten ein ungetragenes Bulbusrefomaug, bei 8,5 bar, und ein ungetragenes Reformaugs, bei 8 bar, einen Defekt (s. Abb. 19).

Bei 3,7 bar zerbrach ein ungetragenes Bulbusrefomaug im sechsten Versuch. Ein ungetragenes Refomaug schließlich bei 11,1 bar (s. Abb. 19).

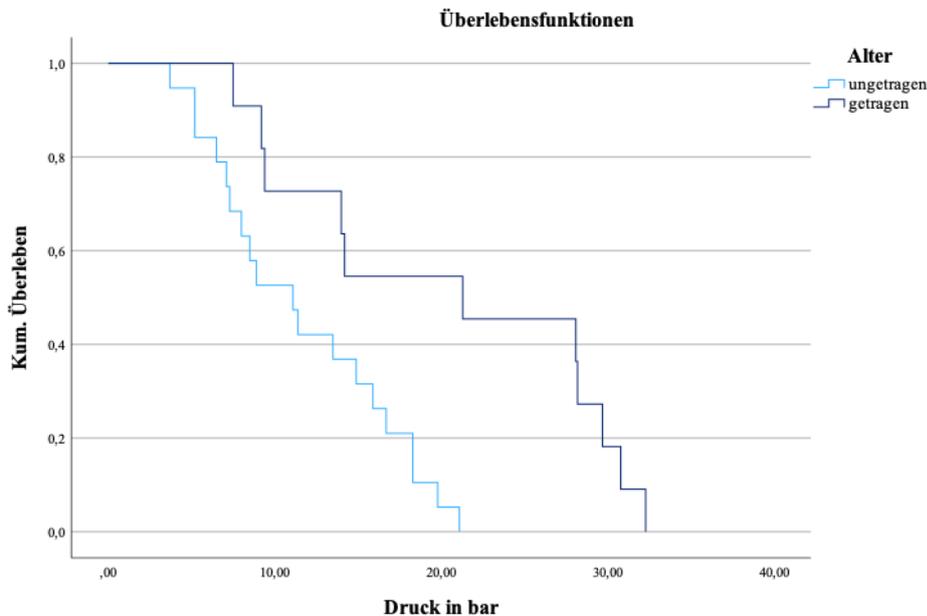
Abbildung 20 Überlebensraten aller getragenen und ungetragenen doppelwandigen Prothesen
