Der Tempel von Dusch

Publikation und Untersuchungen
eines ägyptischen Provinztempels
der römischen Zeit

Tafelband

Dissertation

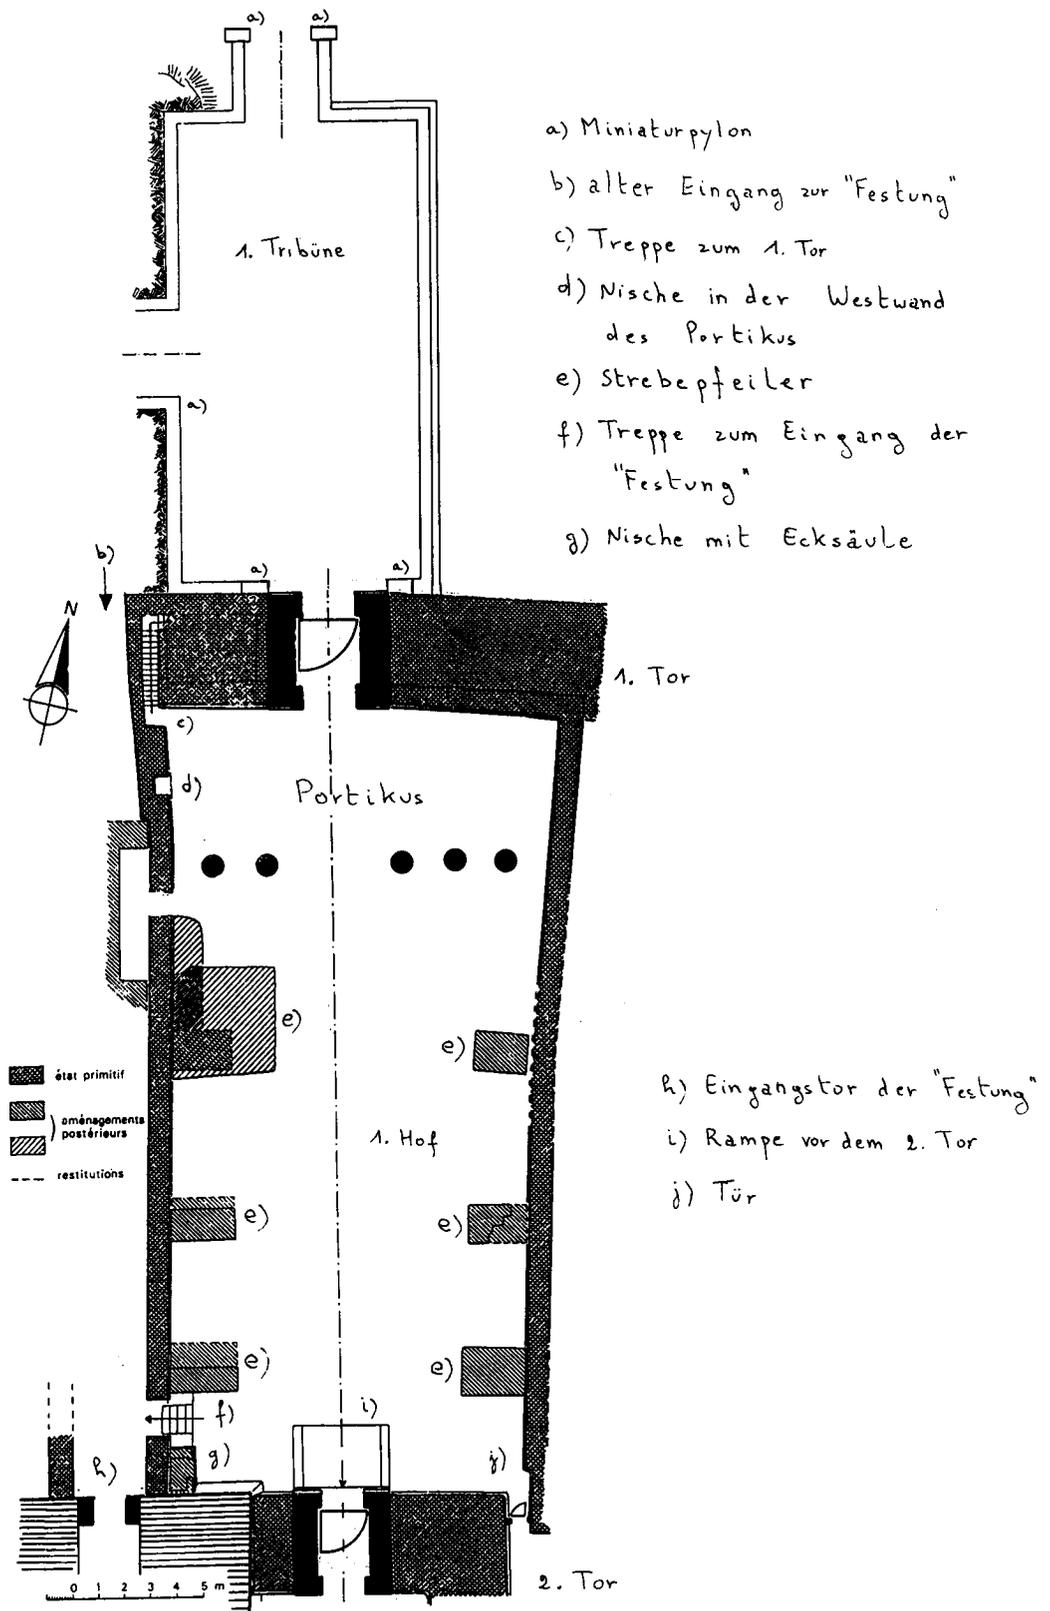
Grundriß der ersten Tribüne und des ersten Hofes

- Taf. 2: Karte der Siedlung von Dusch (überarbeiteter Plan, zusammengestellt aus: *BIFAO* 78, 1978, Fig. 1 und *BIFAO* 90, 1990, 285 Abb. 3).
- Taf. 3: Grundriß der ersten Tribüne und des ersten Hofes (überarbeiteter Plan, zusammengestellt aus: *BIFAO* 78, 1978, 11 Abb. 5 und 25 Abb. 7).

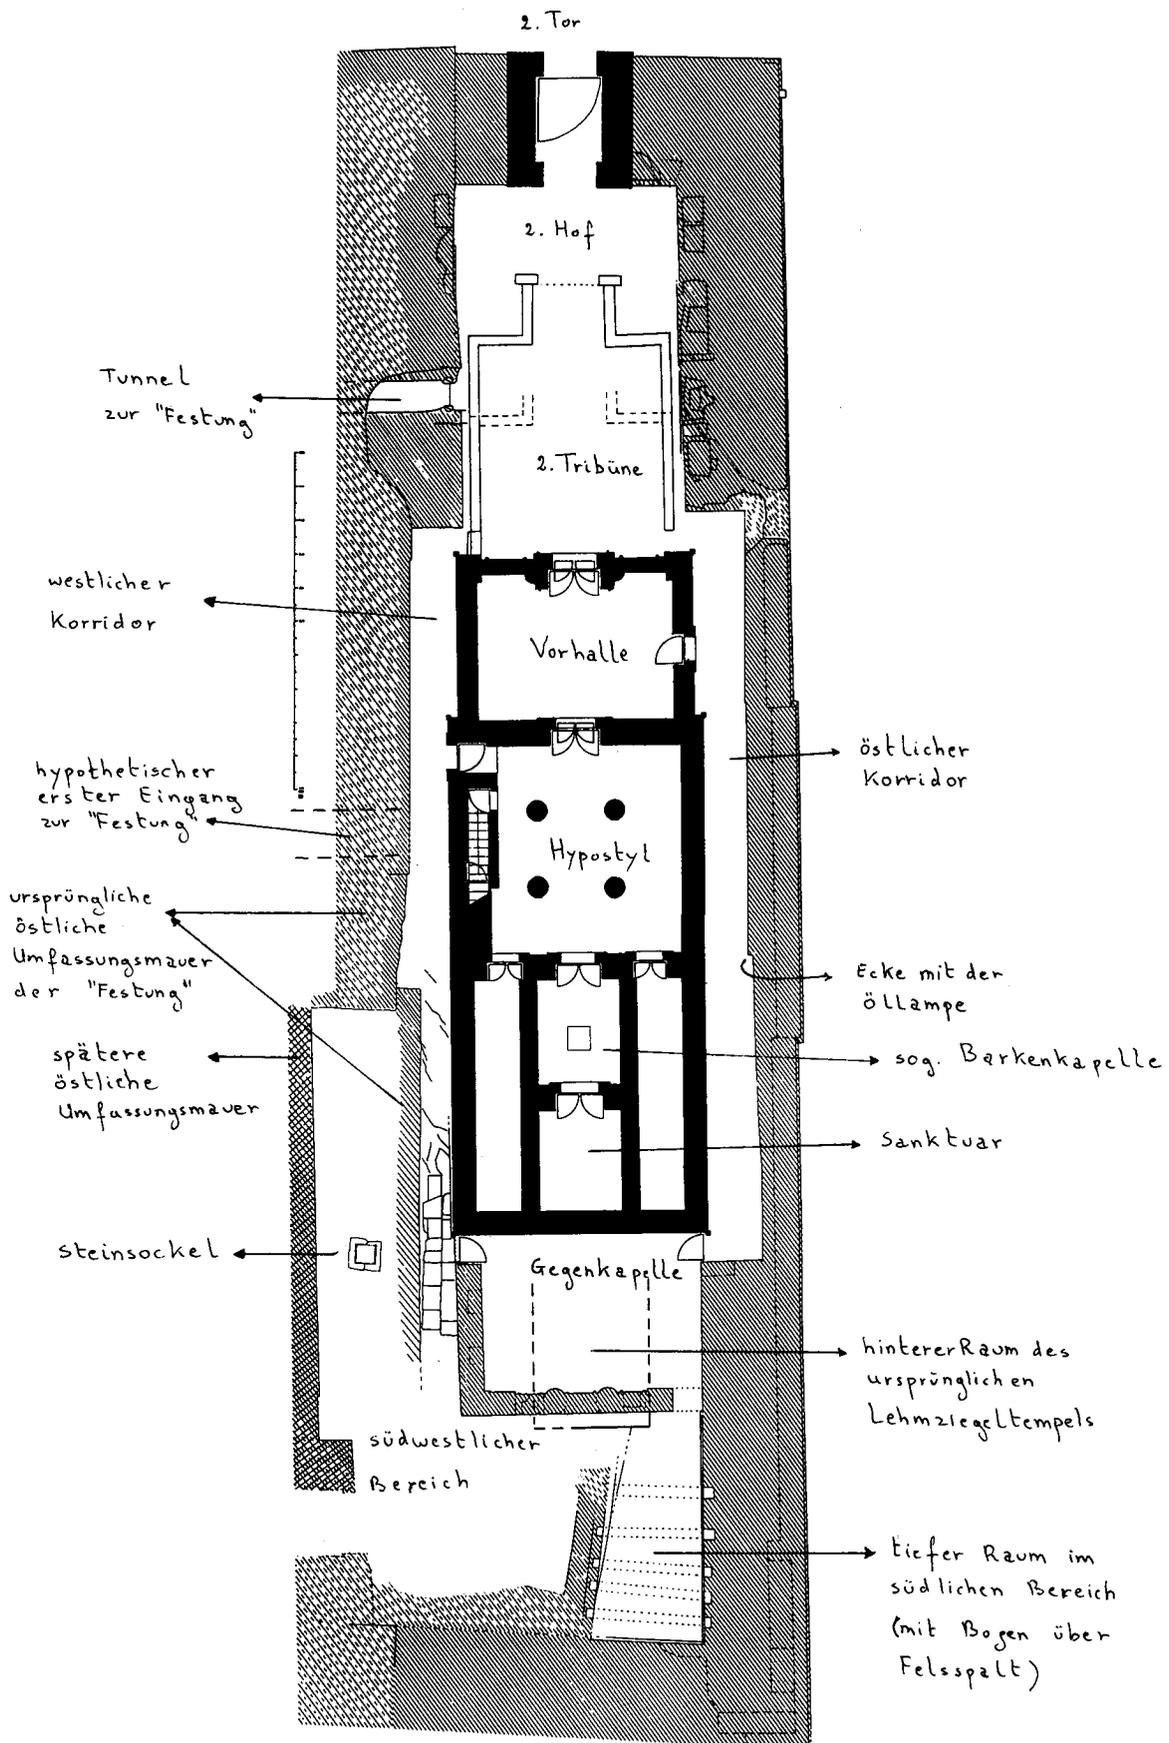
Grundriß des eigentlichen Tempelareals

- Taf. 4: Grundriß des eigentlichen Tempelareals (überarbeiteter Plan aus: *BIFAO* 78, 1978, Fig. 4)
- Taf. 5: Luftbild und Übersichtsphoto der "Festung" (Luftbild vom Umschlag des *BIFAO* 95, 1995).

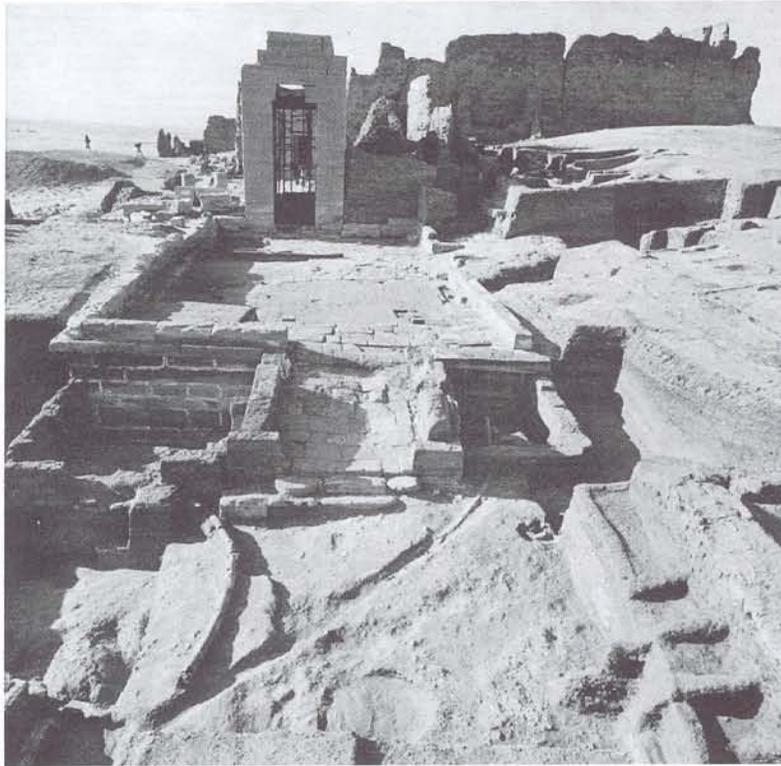
Die erste Tribüne und das erste Tor (Bild vor der Restaurierung); im Vordergrund zu beiden Seiten der Rampe die vermeintlichen Reinigungsbecken

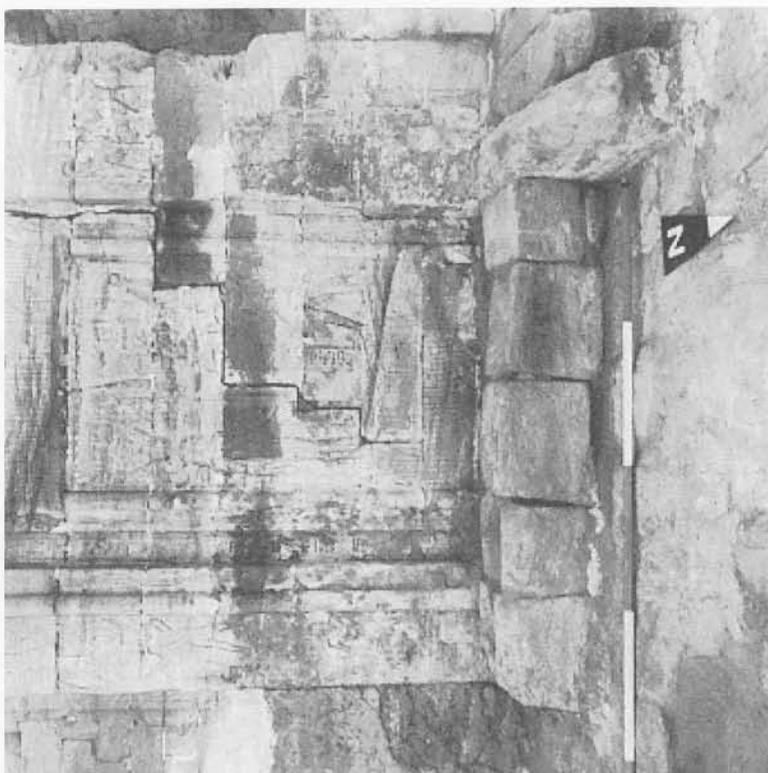
Die Steinblöcke mit Aushöhlungen vor der Schrankenwand der Isis; rechts davon der einzige Block der Balustrade der zweiten Tribüne und die beiden ersten Pflastersteine des westlichen Korridors

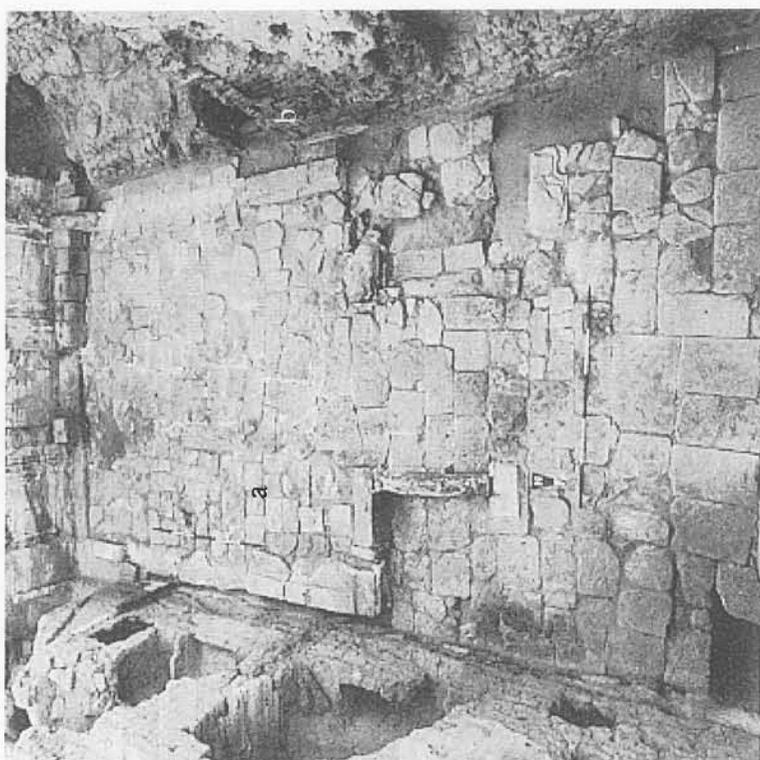
Die zweite Tribüne von Norden aus gesehen; der große Steinblock bei a) markiert die erste Bauphase der Tribüne; bei b) der Zugang zum Tunnel zur "Festung"

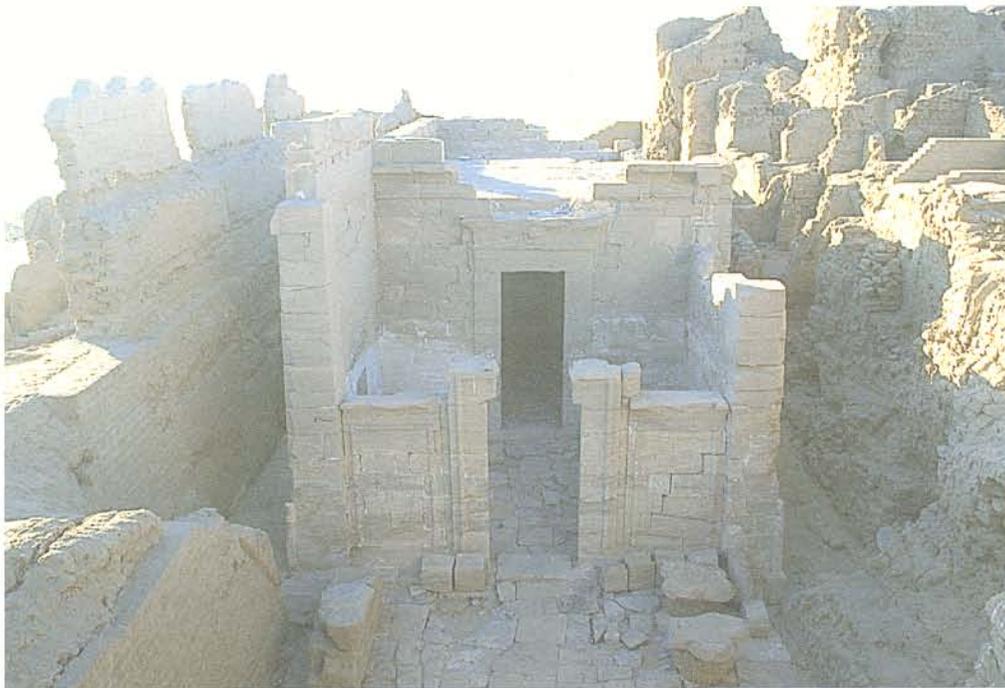
Die Vorhalle von Norden aus gesehen; im Vordergrund links zwei Blöcke des Architravs und rechts die beiden Kapitelle der Vorhalle; oben auf der östlichen Umfassungsmauer die Rundbogenzinnen und der schmale Wehrgang

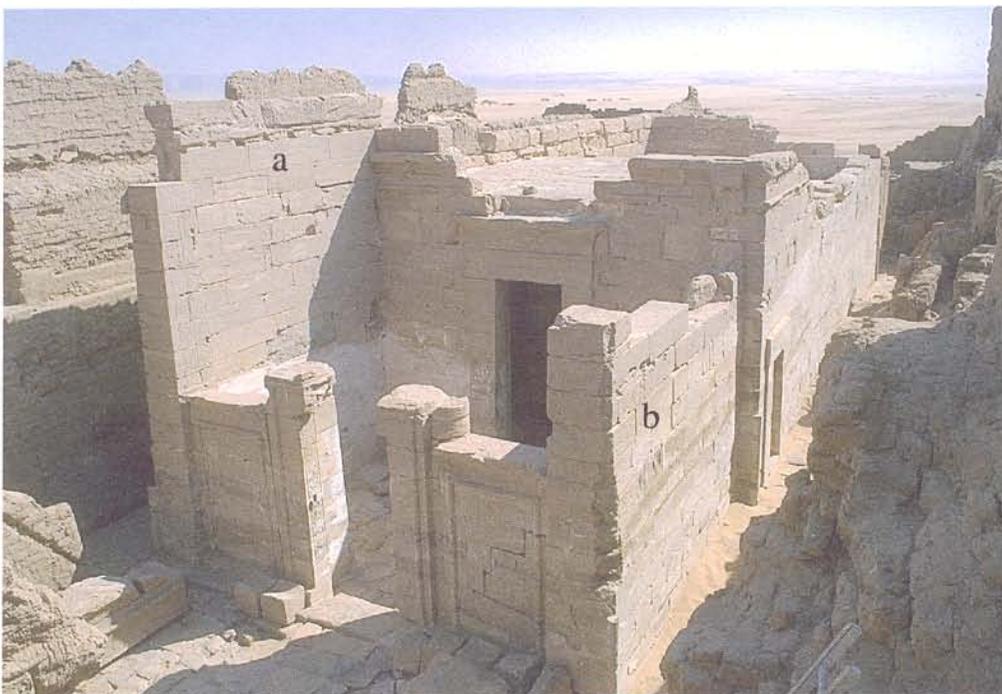
Die Vorhalle von Nordwesten aus gesehen; bei a) die Löcher für die Balken der Dachkonstruktion; bei b) der Stein mit den Pulverrillen auf der Westwand

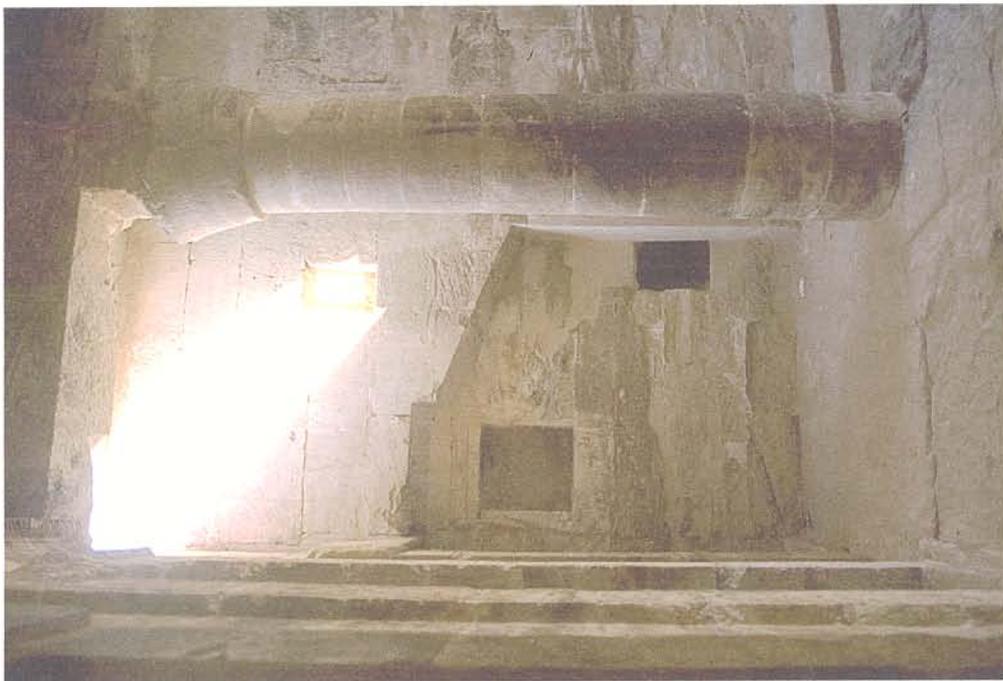
Die südwestliche Ecke des Hypostyls mit der Aussparung unter der Treppe, der Nische und dem restaurierten Eingang zur Krypta unter der Treppe; links oben (außerhalb des Bildes) das zerstörte Fenster, oben in der Mitte die "Fensteröffnung" zwischen der Treppe und dem Hypostyl

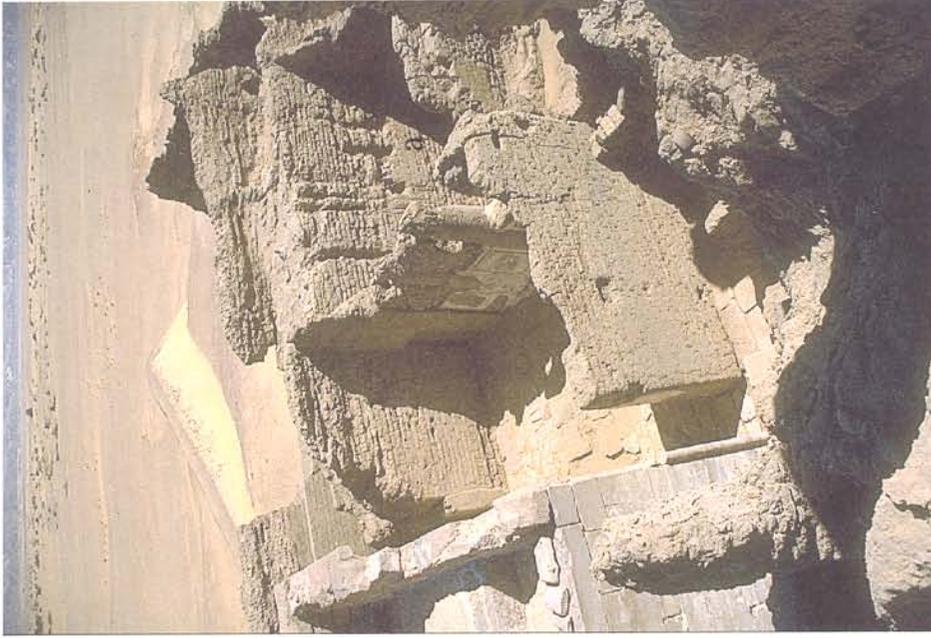
Die Gegenkapelle von Westen aus gesehen; im Hintergrund bei a) die Balkenlöcher der tiefen Kammer im südlichsten Bereich des Tempelareals

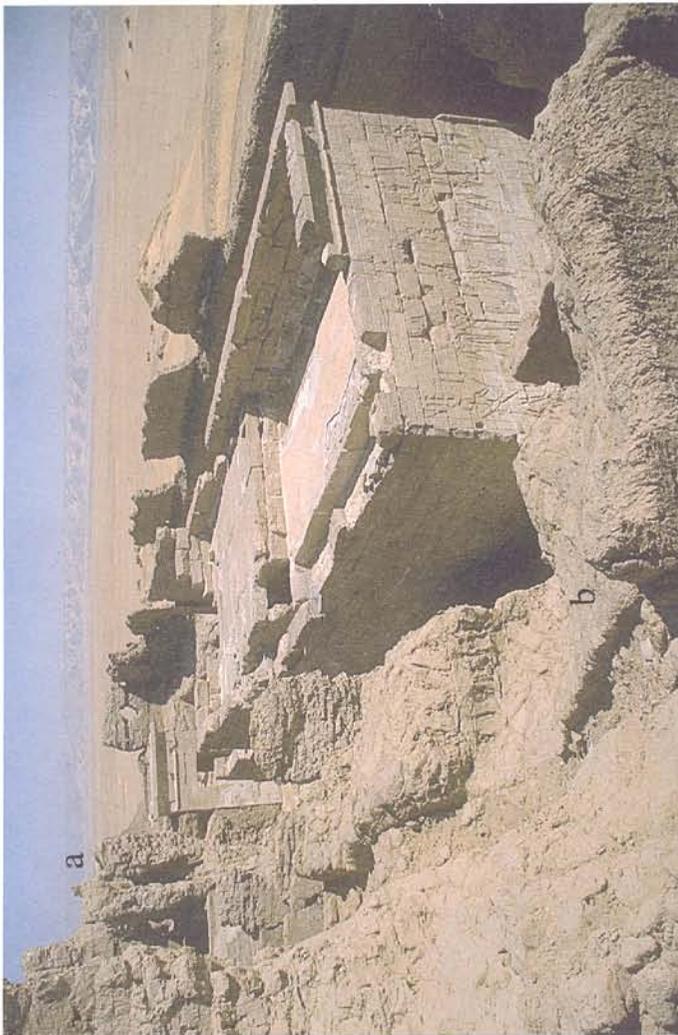
Das Dach des Tempels von Südwesten aus gesehen; die Mauer ganz links gehört zur ursprünglichen "Burg"; die Mauer bei a) mit zwei Mauerschalen ist die Ostwand der "Festung"; die Mauer im Vordergrund bei b) ist die später im südlichen Bereich als Ersatz gebaute Umfassungsmauer

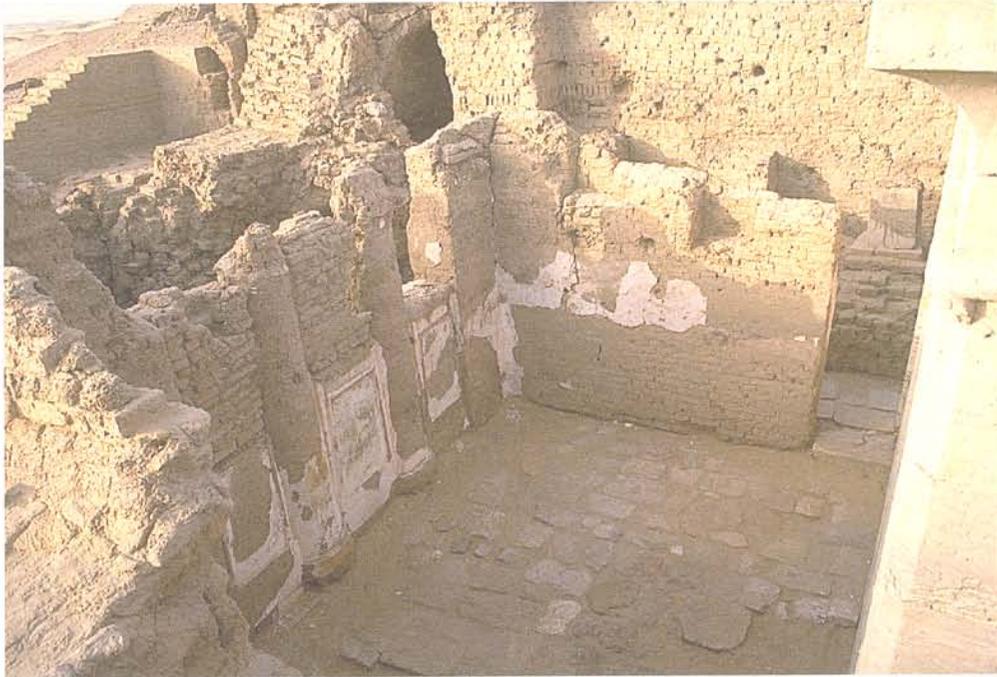
Die Gegenkapelle von Osten aus gesehen; im Hintergrund unten der Steinsockel auf den Überresten der ursprünglichen Umfassungsmauer und dahinter der spätere Umfassungsmauer

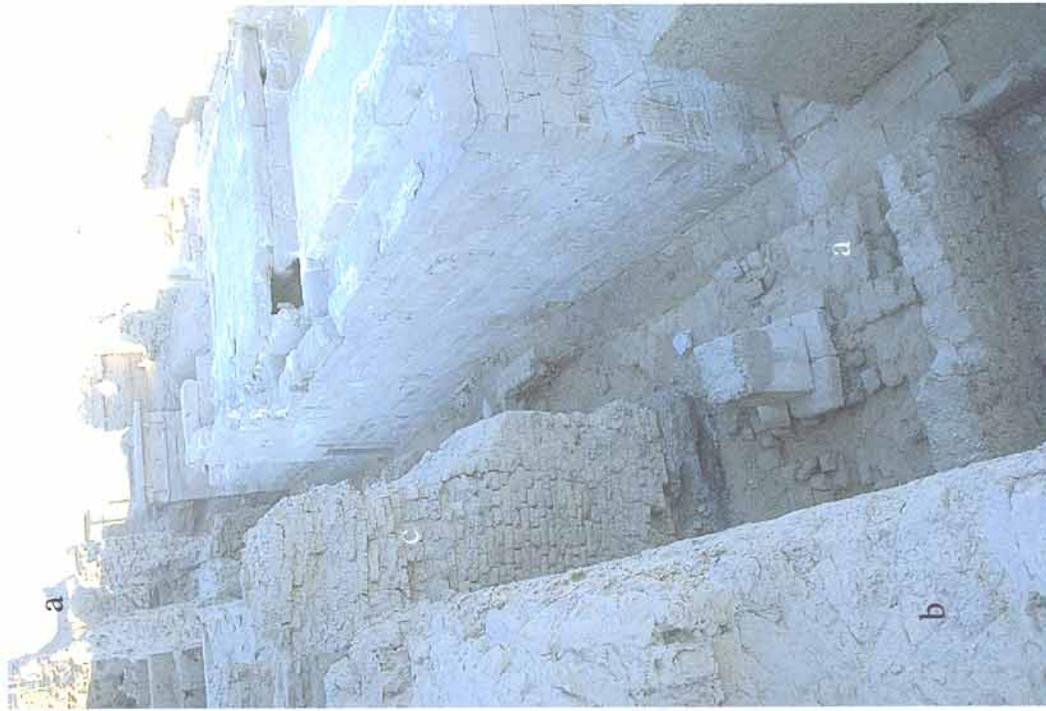
Der westliche Korridor von Süden aus gesehen; im Vordergrund der Steinsockel auf den Überresten der ursprünglichen Umfassungsmauer, deren doppelte Verschalung im Hintergrund bei a) noch zu sehen ist; ganz links bei b) die spätere Umfassungsmauer; Mauer c) gehört zu den späten Konstruktionen

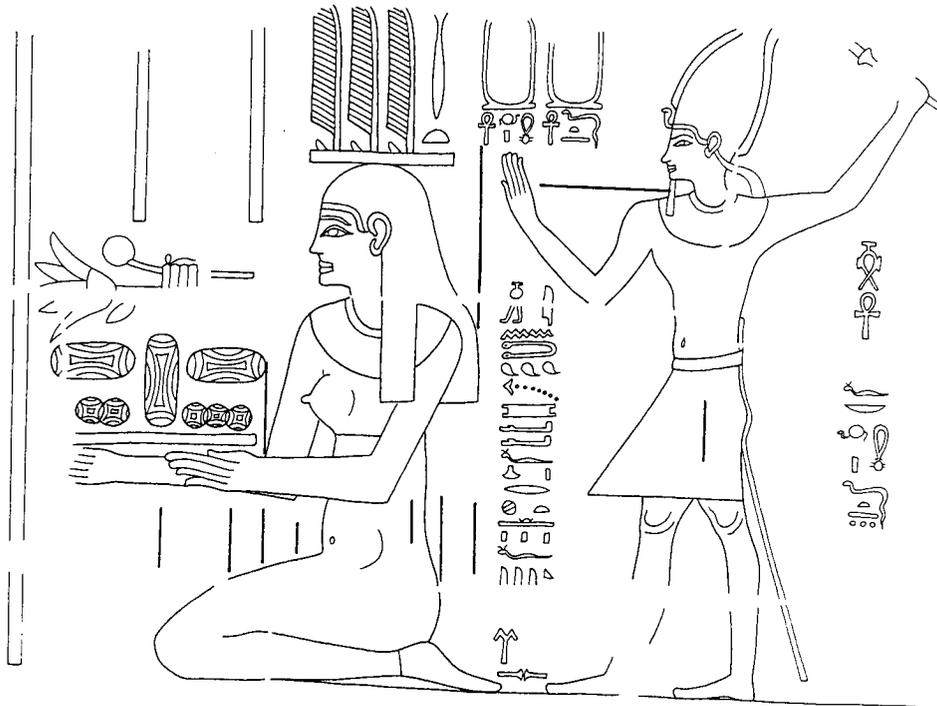
Szenen 77-78

— dicke linien : eingeritzte Hilfslinien

Die Vorbereitung der Dekoration: Hilfslinien und Entwurfszeichnungen

- Taf. 16: Übersichtsphotos der östlichen und westlichen Korridore.
- Taf. 17: Zeichnungen der Bemalung der Gegenkapelle.
- Taf. 18: Die Vorbereitung der Dekoration: Hilfslinien und Entwurfszeichnungen (obere und rechte Zeichnungen von Yousreya Hamed Hanafi).

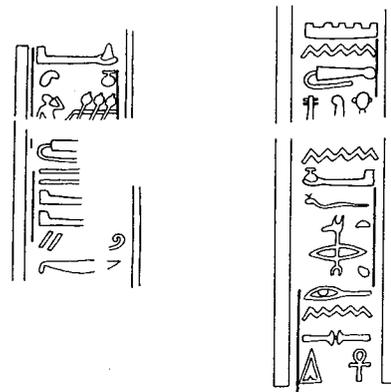
Szene 44 (Zeilen 1 und 8)

..... eingeritzte Hilfslinien
 — 1. Entwurfszeichnung
 // 2. Entwurfszeichnung
 bl : Blau
 r : Rot

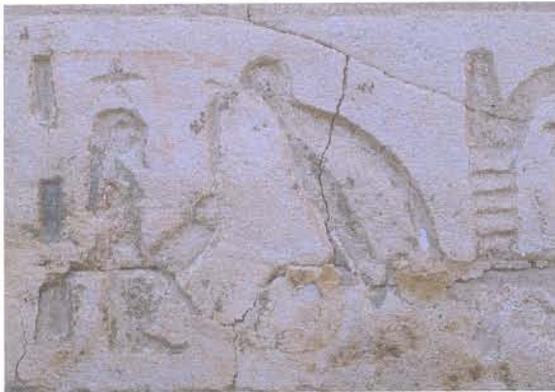
Detail der Inschrift 79, mit Spuren der roten Entwurfszeichnung und dem zugeputzten *nw.t*-Zeichen unter der Krone

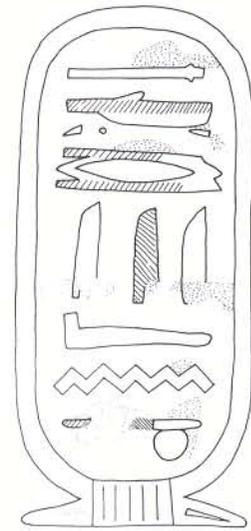
- ////// ursprünglicher Verputz
- ||||| zugeputzte Zeichen
- Zerstörungen

Die Kartusche
Domitians/Hadrians
(Szene 43, Zeile 2)

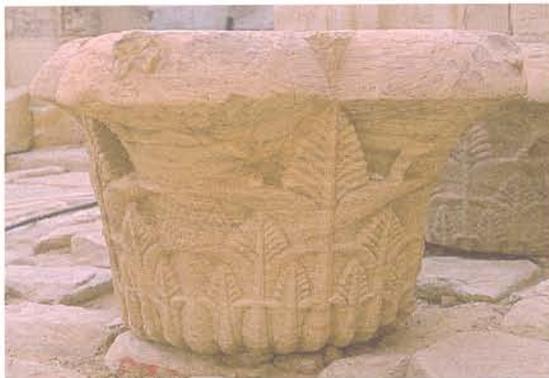
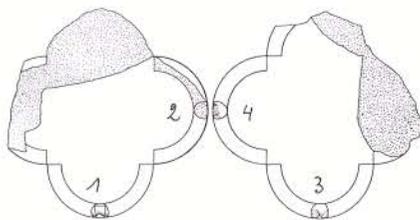
Die Kapitelle der Vorhalle

- Taf. 19: Antike Verbesserungen und Änderungen. Die Kapitelle der Vorhalle.
- Taf. 20: Die Hohlkehle des ersten Tores. Das zentrale Motiv der Tür zur sog. Barkenkapelle. Die Spuren von Kultgegenständen auf dem Bodenpflaster der Gegenkapelle. Die Balustrade der zweiten Tribüne.

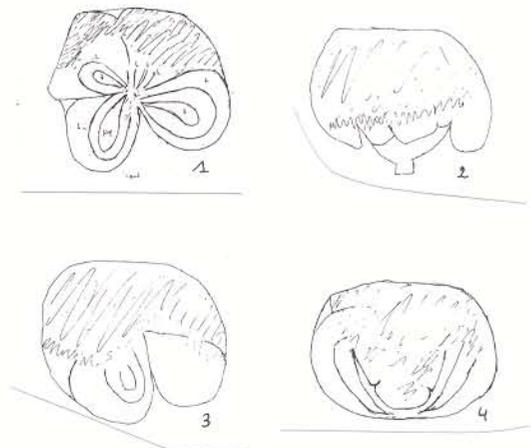
Skizzen der oberen Dekoration
der Kapitelle

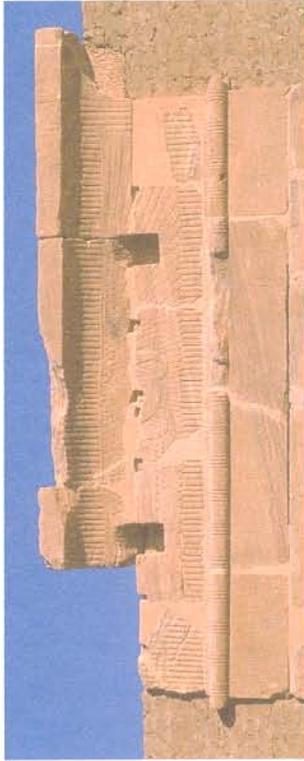
Die Hohlkehle des ersten Tores (Südseite)

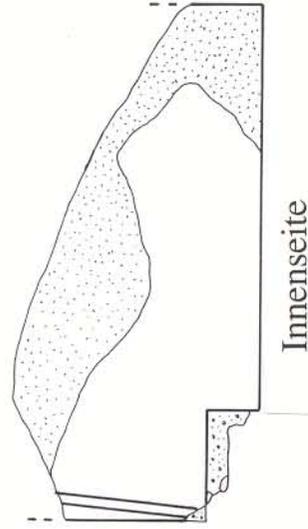
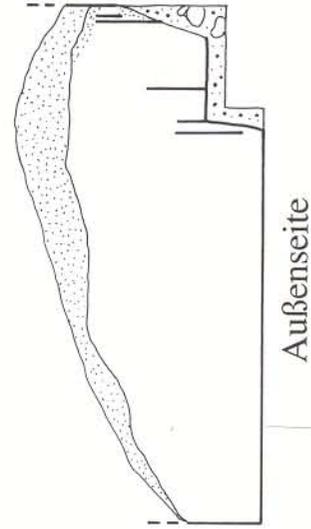
Die Balustrade der zweiten Tribüne
